改善箇所説明図

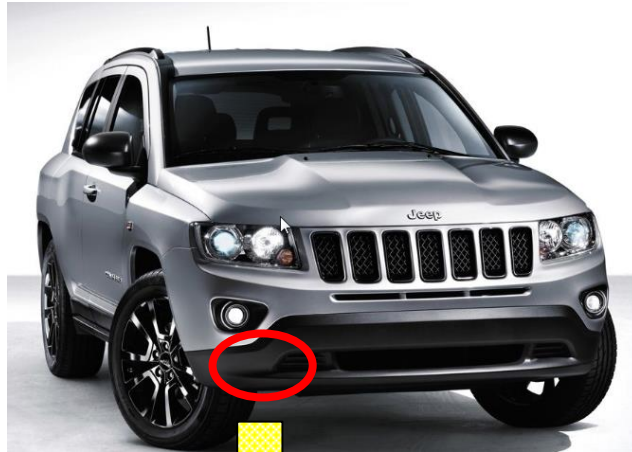
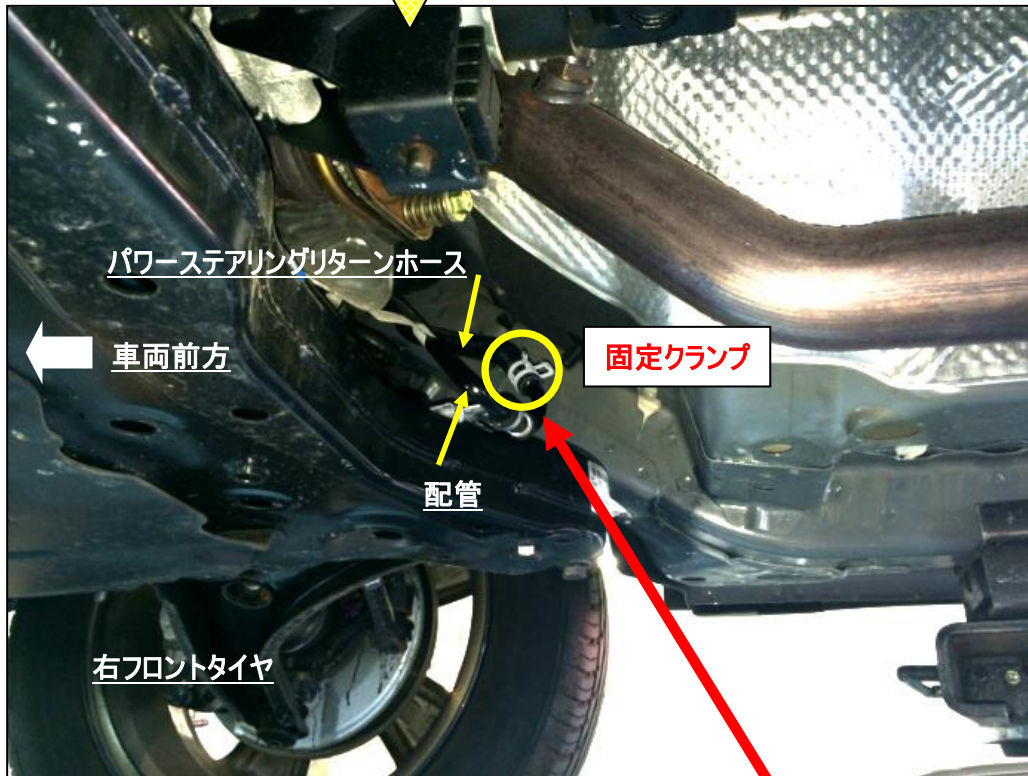
[車両下回り右側]

基準不適合発生箇所

かじ取り装置において、パワーステアリングリターンホースの製造が不適切なため、ホースと配管を接続する固定用クランプが正確に取り付けられていないものがある。そのため、リターンホースの接続部の固定が維持できず、ホースが抜けてパワーステアリングフルードが漏れ、最悪の場合、フルードが排気管にかかり火災に至るおそれがある。

全車両パワーステアリングリターンホースの接続部の固定クランプを点検し、クランプが正規の位置に取り付けられていないものは、取り付けし直す。

識別：運転席側ドアロックライカー上部固定ボル頭部に黄色ペイントを塗布する。
