# 改善箇所説明図

備考:本件は、平成24年04月27日付け、届出番号「外-1840」にてリコール届出を行ったものですが、対象範囲外から不具合が発生したため、対象範囲を拡大するとともに、改善措置方法を見直し、改めてリコール届出を行うものです。

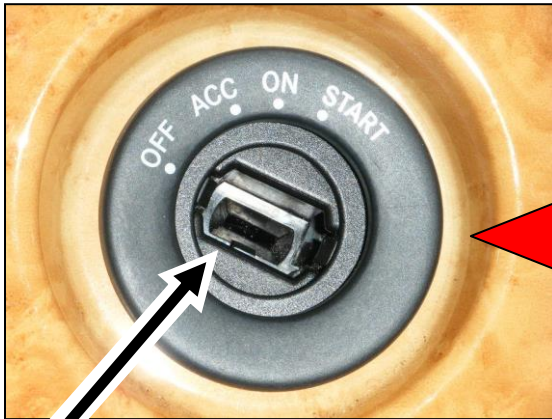
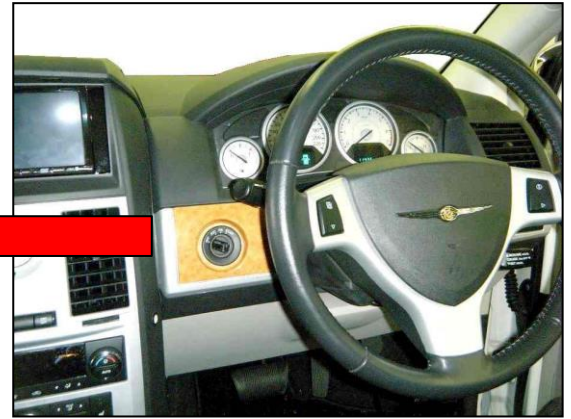
イグニッションキーシリンダ

基準不適合発生箇所

- ①イグニッションキーシリンダにおいて、“ON”位置の節度が弱いものがある。そのため走行中にイグニッションキーに触れるとキーポジションが“ON”から“ACC”へ動き、エンジンが停止してしまうおそれがある。
- ②改善措置を行ったイグニッションキーシリンダにおいて、“ON”位置の節度が強すぎるものがある。そのため、イグニッションキーの操作性が悪いおそれがある。

全車両、イグニッションキーシリンダを対策品に交換する。

識別 : 運転席のドア・ドアキャッチ固定ボルト(上部左側)頭部に黄色ペイントを塗布する。
