改善箇所説明図

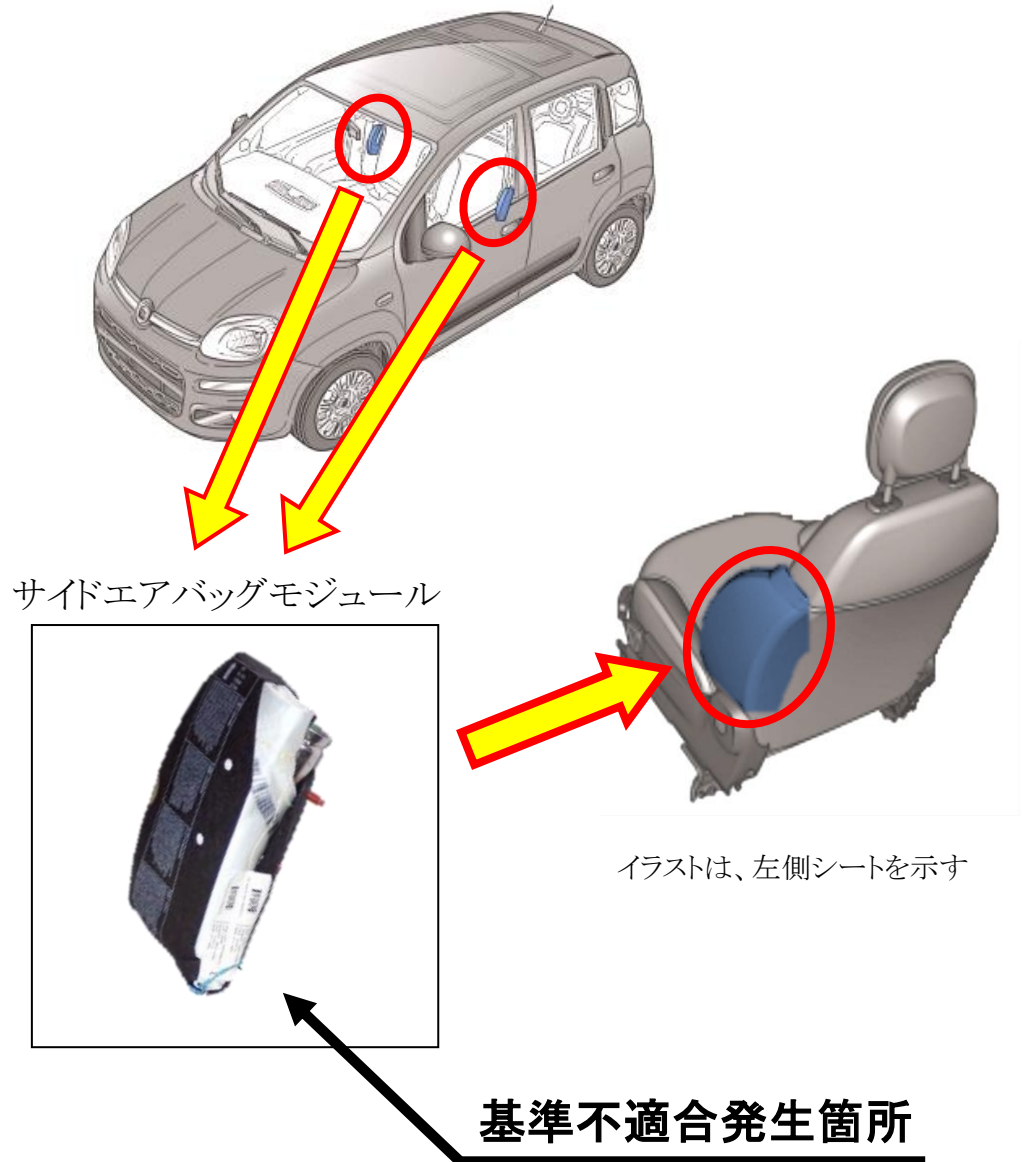
: 交換部品を示す

サイドエアバッグのインフレーター(膨張装置)において、製造管理が不適切なため、点火剤が設計通り調合されていないものがある。そのため、衝突時にサイドエアバックが展開せず、乗員が過度の傷害を負うおそれがある。

全車両、フロントシートのサイドエアバックモジュール(右側または、左側)を良品と交換する。

識別 : 助手席側ドアストライカー上部固定ボルト頭部に黄色ペイントを塗布する。
