改善箇所説明図

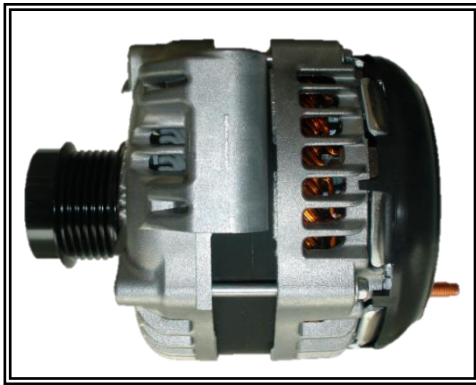
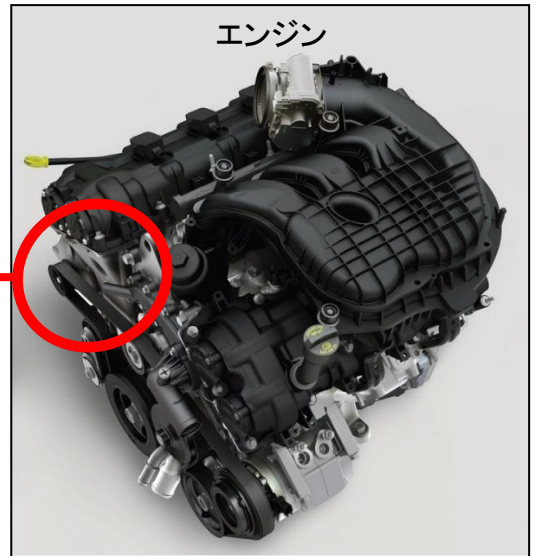
基準不適合発生箇所

電気装置において、オルタネータの設計が不適切なため、整流器の電気容量が不足しているものがある。そのため、整流器が発熱し、そのままの状態で使用を続けると、整流器が損傷してバッテリーに電源が供給できず、警告灯が点灯し、最悪の場合、走行中にエンジンが停止し、再始動できなくなるおそれがある。

全車両、オルタネータを対策品に交換する。

: 交換部品を示す
