改善箇所説明図

本届出については、平成 26 年 05 月 30 日リコール届出の「外-2040」において、改善内容が不十分であったため、再度対策を実施するものです。

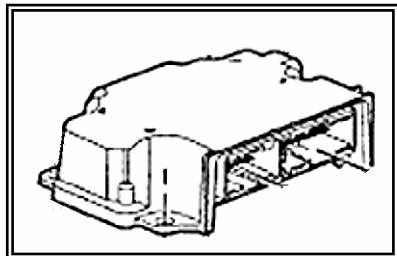
乗員保護装置制御モジュール

基準不適合発生箇所

乗員保護装置制御モジュールにおいて、制御プログラムが不適切なため、過大な電気負荷がかかった場合にアクティブ・ヘッドレスト用の電子回路が破損することがある。そのため、追突による衝撃を受けた際に、アクティブ・ヘッドレストが作動しないおそれがある。

改善の内容

全車両、乗員保護装置制御モジュールを対策品と交換する。

: 交換部品を示す
