改善箇所説明図

助手席用エアバッグインフレータ

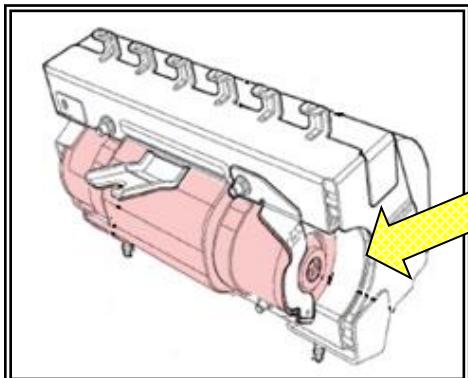
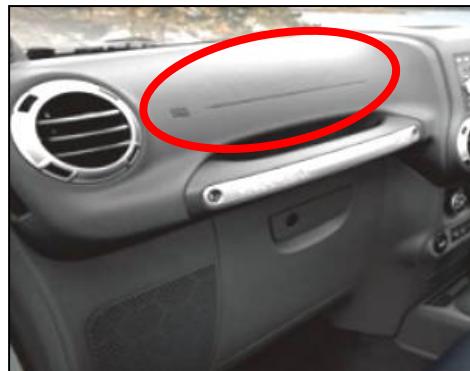
基準不適合発生箇所

助手席用のエアバッグのインフレータ(膨張装置)において、ガス発生剤の吸湿防止が不適切であった場合、高い湿度の環境下で大きな温度変化を繰り返すと、ガス発生剤が劣化することがある。そのため、エアバッグ展開時にインフレータ容器が破損するおそれがある。

全車両、助手席用エアバッグのインフレータを対策品と交換する。
なお、対策品の準備に時間を要することから、まずは全ての使用者に対しダイレクトメールにより連絡し、対策品が準備できた段階で再度連絡し、交換作業を行う。

: 交換部品を示す
