改善箇所説明図

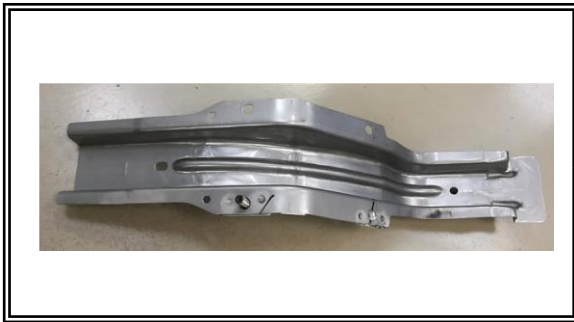
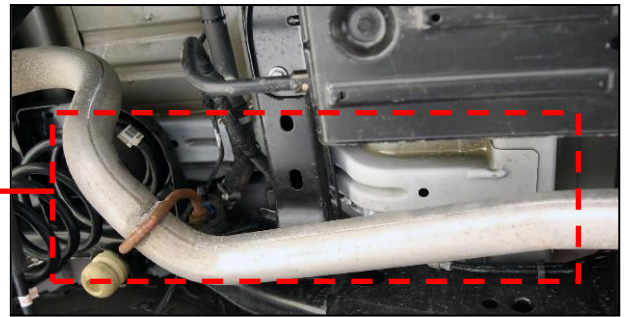
左リア下回り

アンダーボディアダーレール

基準不適合発生箇所

後部座席を固定するためのアンダーボディアダーレールにおいて、製造工程の管理が不適切なため、防錆コーティングが施されていないものがある。そのため、当該レールが腐食し、後部座席の取付強度が低下して、後部座席を確実に固定できなくなるおそれがある。

全車両、アンダーボディアダーレールに打刻されている管理番号を確認し、対象となる車両は、アンダーボディアダーレールに防錆コーティングを施す。

識別 : 対策後のアンダーボディアダーレール外表面に黄色ペイントを塗布する。
