改善箇所説明図

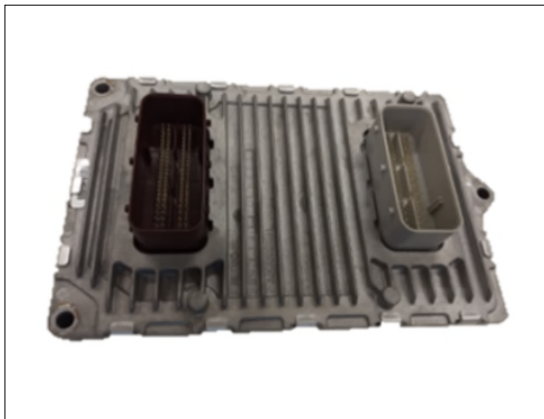
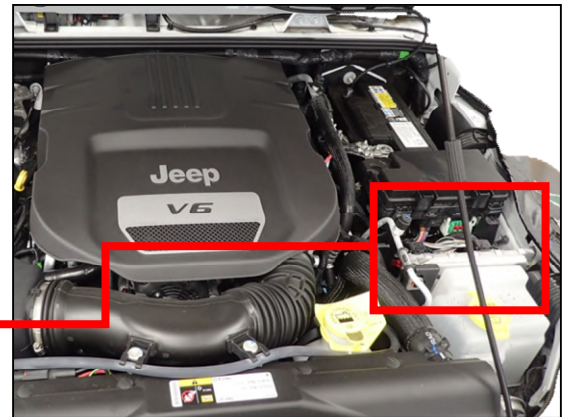
パワートレインコントロールモジュール

基準不適合発生箇所

エンジン出力を制御するパワートレインコントロールモジュールのIC基板の製造工程が不適切なため、IC基板に水分が含まれているものがある。そのため、IC基板内の電極が腐食し、電気回路が遮断され、最悪の場合、走行中エンジンが停止するおそれがある。

全車両、パワートレインコントロールモジュールを良品に交換する。

識別 : パワートレインコントロールモジュール外表面(上部)に黄色ペイントを塗布する。
