改善箇所説明図

本届出は、平成30年7月20日付けの届出番号「外-2669」にてリコール届出を実施しているが、対象範囲の拡大が必要であったことが判明したため、対象範囲を拡大してリコールを実施するものである。

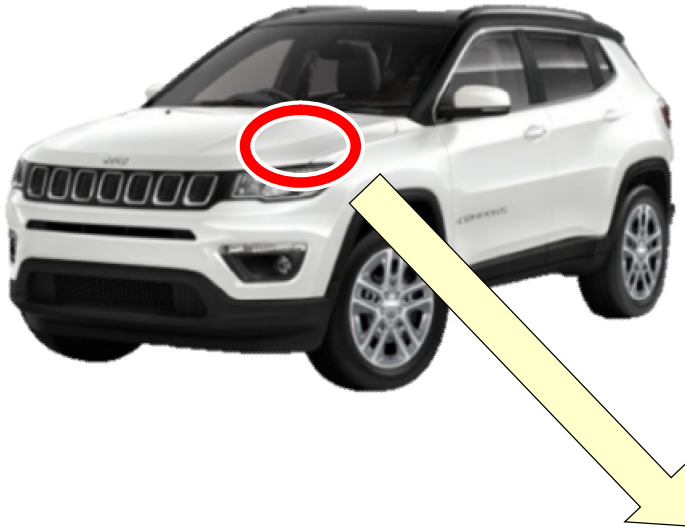
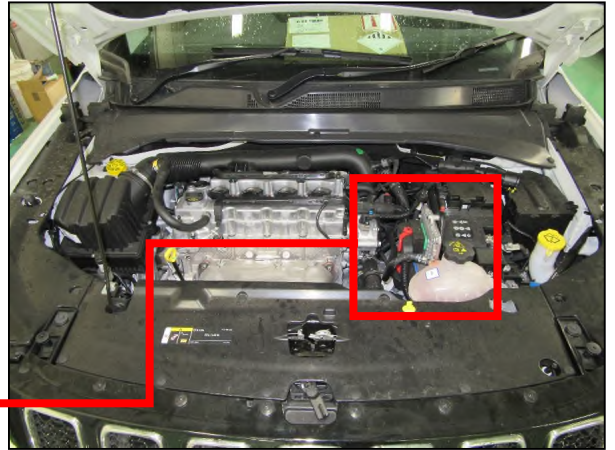
エンジンルーム

パワートレインコントロールモジュール

基準不適合発生箇所

パワートレインコントロールモジュールの制御プログラムが不適切なため、オートクルーズ作動時にモジュールの通信配線に障害が生じた場合、オートクルーズが解除不能となることがある。そのため、意図せずに車両が加速するおそれがある。

全車両、パワートレインコントロールモジュールの制御プログラムを対策プログラムに書き換える。

識別 : パワートレインコントロールモジュール外表面(側部)に黄色ペイントを塗布する。
