改善箇所説明図

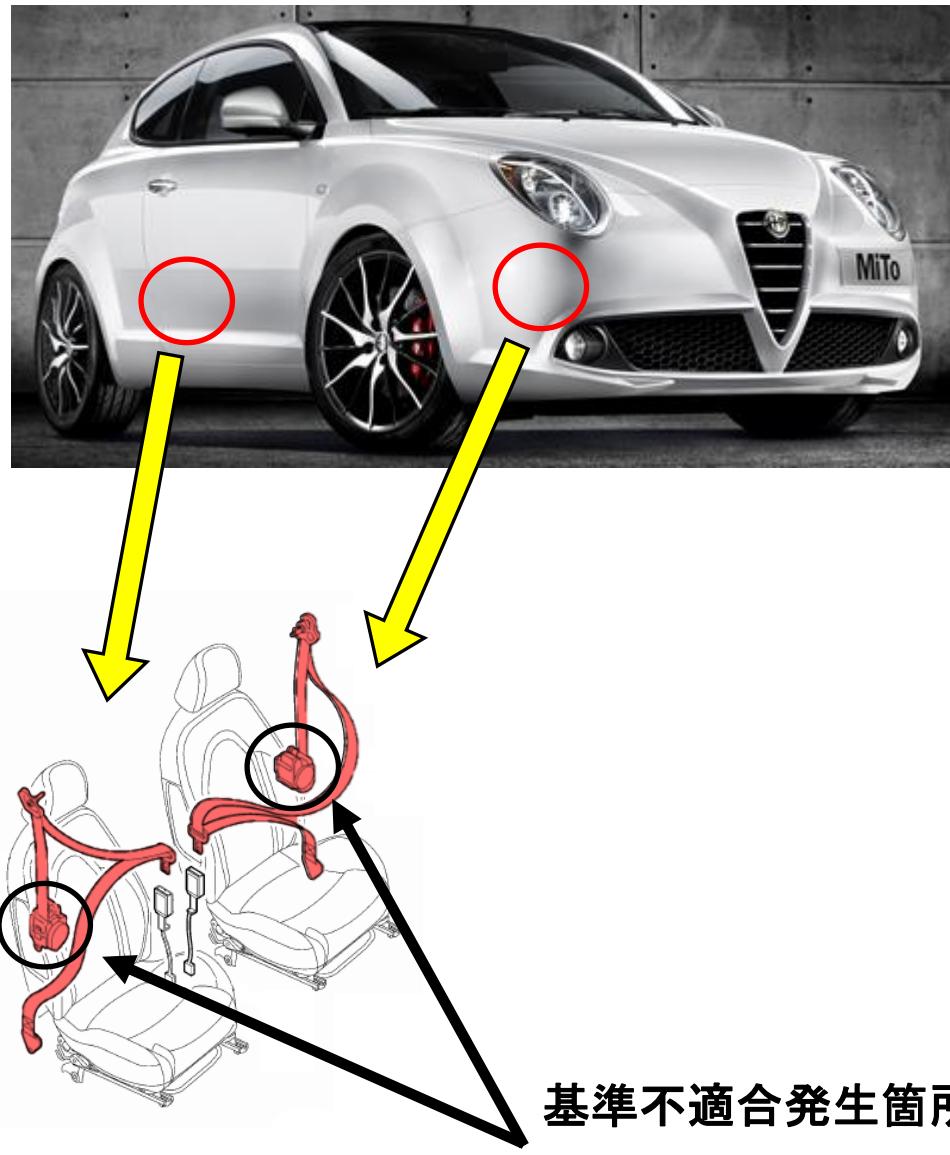
○：交換部品を示す

フロントシートベルトにおいて、シートベルトプリテンショナーの製造が不適切なため、ガス発生装置が正しく組み付けられていないものがある。そのため、衝突時にプリテンショナーが作動した際、ガス発生装置の容器が内張りを破って車室内に飛び出し、最悪の場合、乗員が負傷するおそれがある。

全車両、運転者席及び助手席のシートベルトを良品と交換する。
なお、外 2577 未実施車両においては、運転者席側のみ交換する。

識別：助手席側ドアストライカーハーフ固定ボルト頭部に黄色ペイントを塗布する。
