# 改善箇所説明図

## 基準不適合発生箇所

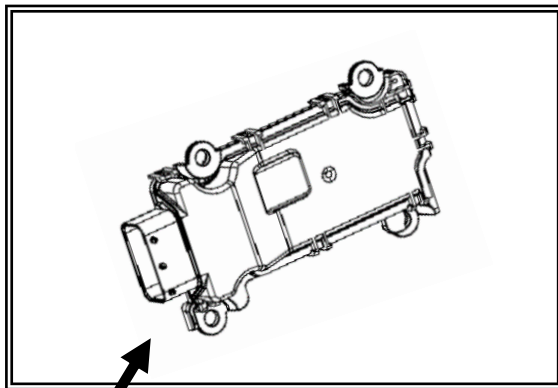
トランスミッションコントロールモジュール

トランスミッションコントロールモジュールのプログラムが不適切なため、急な減速の際に自動変速機のトルクコンバータのロックアップクラッチの解除が遅延し、最悪の場合、エンストするおそれがある。

全車両、トランスミッションコントロールモジュールのプログラムを対策プログラムに書き換える。

識別：運転者席側ドアのラッチ下部固定ボルト頭部に黄色ペイントを塗布する。
