改善箇所説明図

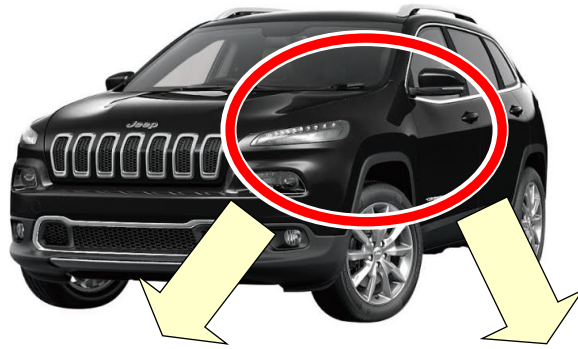
シフトレバー下部

車両後部

電動パーキングブレーキ
コントロールモジュール

ドライブトレインコントロール
モジュール

基準不適合部位

パワートランスファーユニットにおいて、制御プログラムが不適切なため、不整地における過負荷走行を行うなどにより当該ユニットが故障した際にセーフモードが機能せず、警告灯の点灯なく前輪に動力が伝達されず走行不能になるとともに、パーキングロックが効かなくなるおそれがある。

全車両、パワートランスファーユニットに関わる制御プログラムを、セーフモード機能を追加した対策プログラムに書き換える。

当該故障時に、①警告灯を点灯させ、駆動方式をAWDに切替えて走行を維持させる、②Pポジションに操作した際、パーキングブレーキが連動する。

識別 : データリンクコネクタ上部に黄色ペイントを塗布する。
