改善箇所説明図

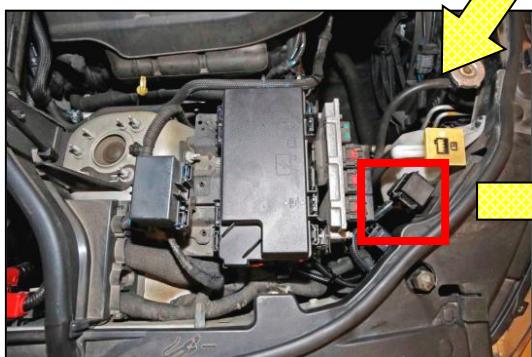
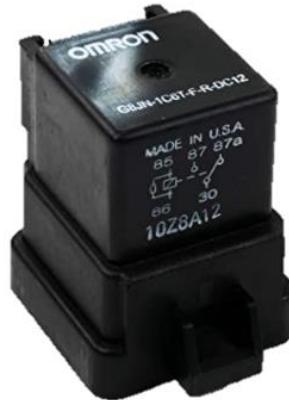
燃料ポンプリレー

基準不適合部位

エンジルーム内の燃料ポンプリレーにおいて、材料選定が不適切なため、熱により発生した物質が端子に付着することがある。そのため、リレー内部で接触不良が発生し、燃料ポンプが停止して、最悪の場合、走行中にエンジンが停止するおそれがある。

全車両、燃料ポンプリレーを対策品に交換する。
