改善箇所説明図

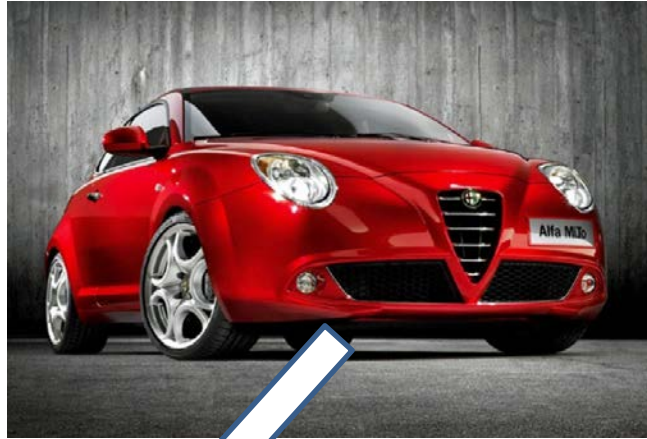
基準不適合発生箇所

トランスミッションをエンジンに組み付ける工程において、トランスミッションの内部部品に過大な負荷が加わったため、そのままの状態で使用を継続すると、トランスミッションの内部部品が破損し、シフト操作及び動力伝達が困難になる。最悪の場合、走行不能になる恐れがある。

改善の内容:

全車両、良品のトランスミッションと交換し、適切にエンジンと組み付ける。

フィリング・プラグの横位置に、白ペイントを塗布。

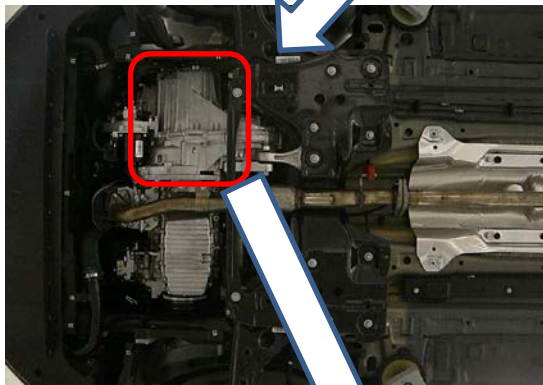
車両を下から見た写真

(車両前方)

トランスミッション
