改善箇所説明図

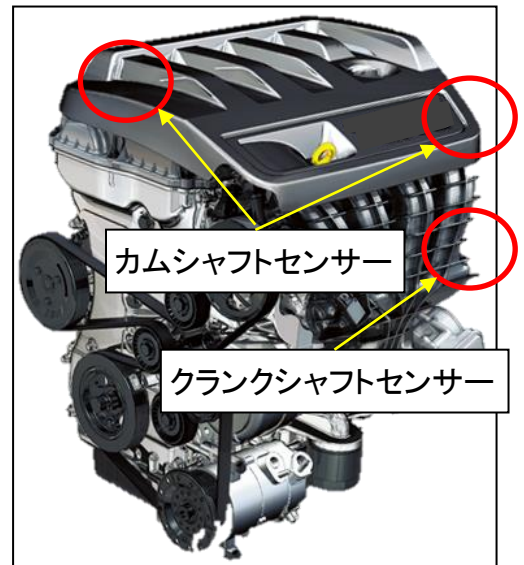
エンジン

基準不適合発生箇所

エンジンのクランク／カムシャフトセンサー配線の端子部の製造が不適切なため、端子部の接続不良となることがある。そのため、エンジンからの情報が正しく伝達されず、警告灯が点灯し、最悪の場合、走行中エンジンが停止するおそれがある。

改善の内容

全車両、クランク／カムシャフトセンサー配線を良品に交換する。

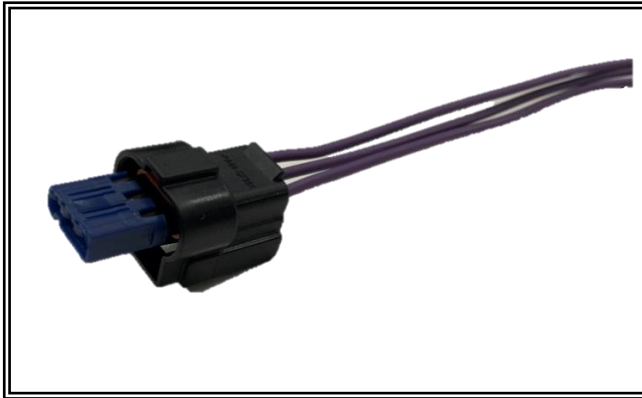
クランク／カムシャフトセンサー配線

: 交換部品を示す
