改善箇所説明図

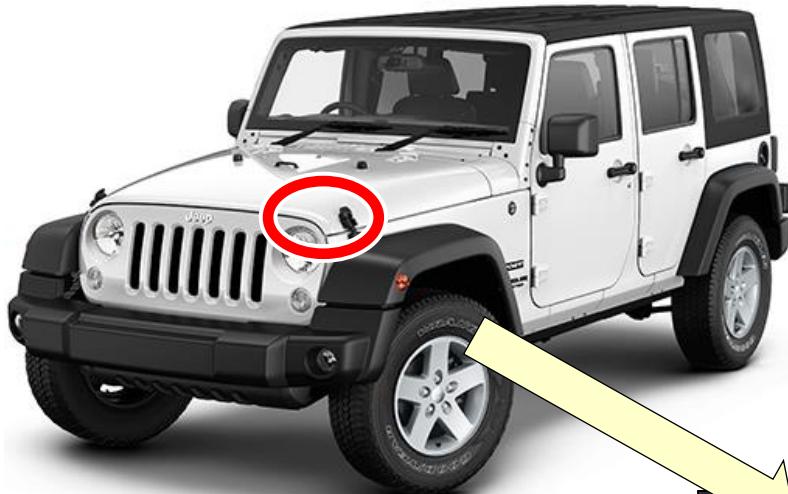
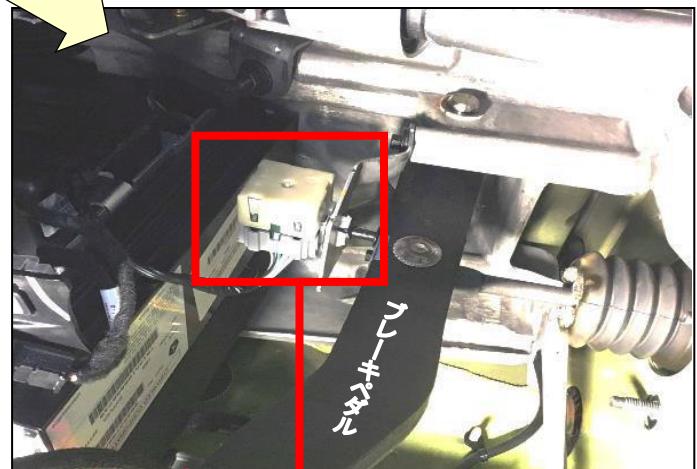
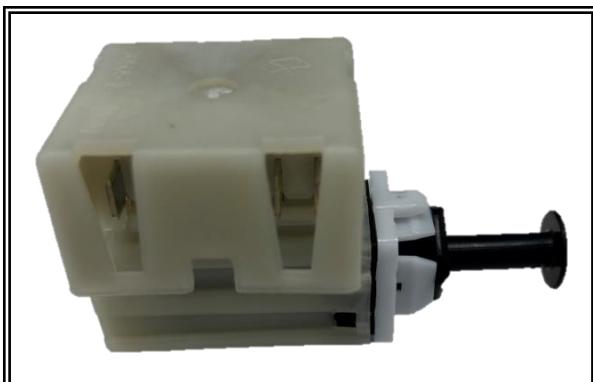
ブレーキスイッチ

基準不適合発生箇所

ブレーキスイッチの構成部品の成形加工が不適切なため、ブレーキ操作を繰り返し行うと、ブレーキスイッチがオン状態を保持することがある。そのため、ブレーキペダルを踏まなくても、制動灯が点灯し続け、停車時においてPレンジからDレンジ又はRレンジにシフト操作可能となり、意図せずに車両が動き出すおそれがある。

改善の内容

全車両、ブレーキスイッチを良品に交換する。

識別： ブレーキスイッチ本体に黄色ペイントを塗布する。
