改善箇所説明図

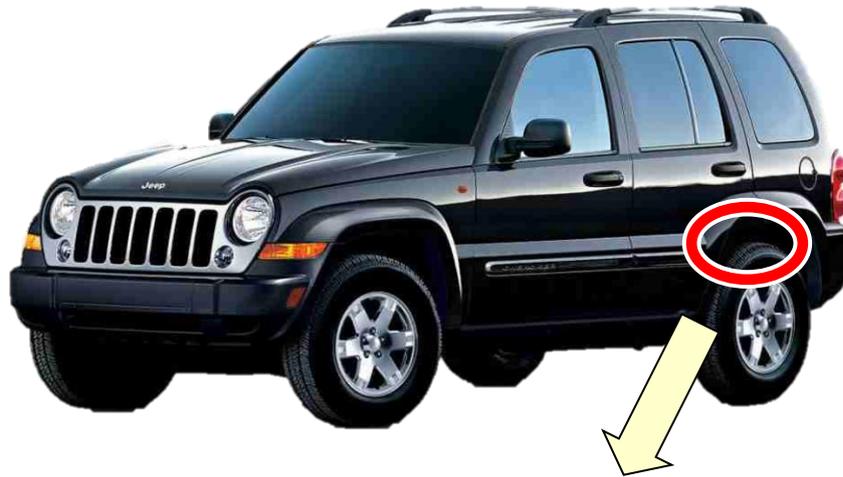
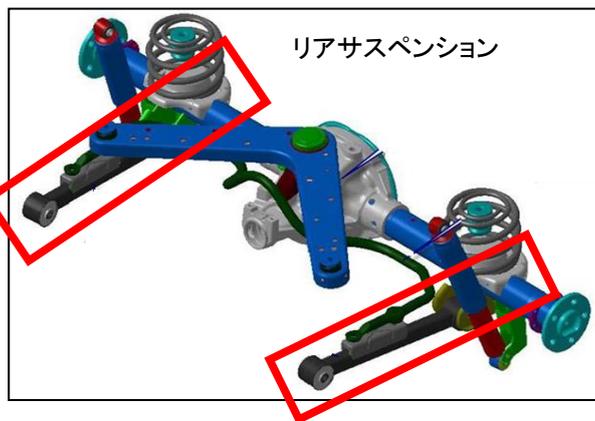
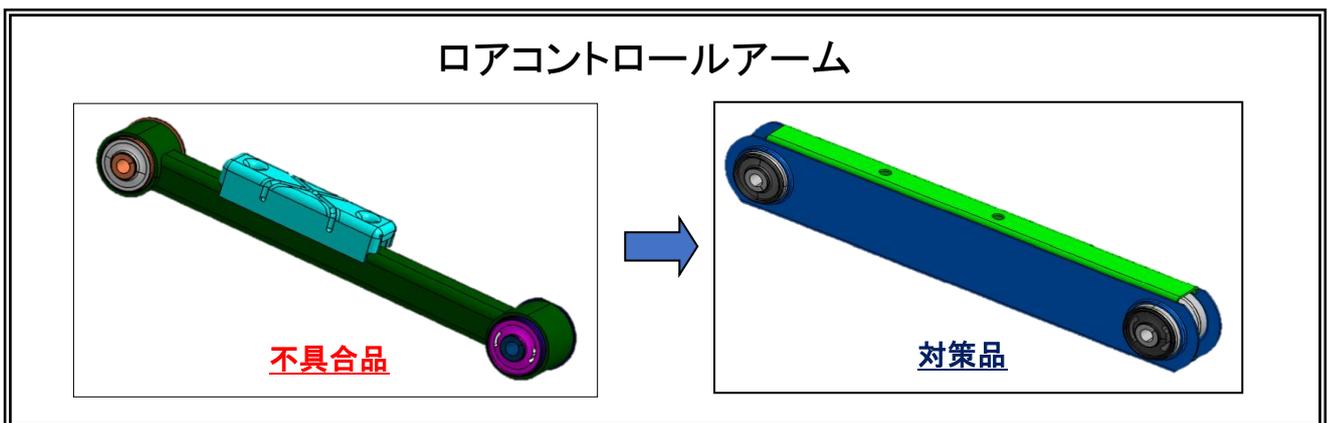
リアサスペンションのロアコントロールアームの設計が不適切なため、ロアコントロールアーム内に侵入した雨水が適切に排出されないものがある。そのため、腐食が生じ、最悪の場合、ロアコントロールアームが折損するおそれがある。

: 交換部品を示す

全車両、ロアコントロールアームを対策品に交換する。

識別 : リアサスペンションの右側ロアコントロールアームのボディ側取付ボルト先端部に黄色ペイントを塗布する。
