改善箇所説明図

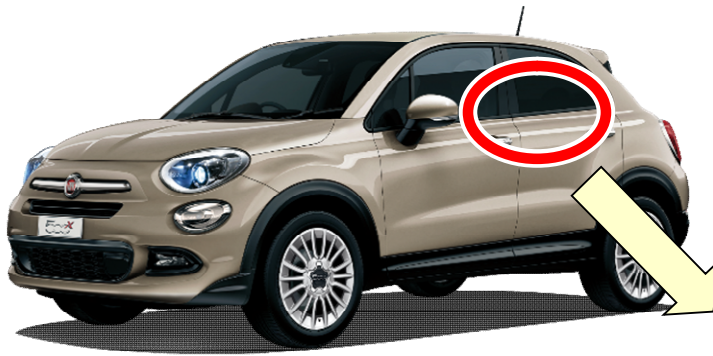
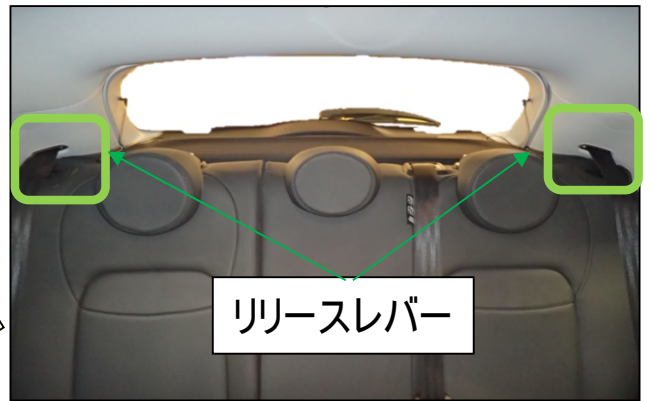
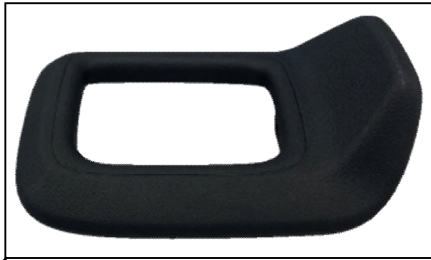
可倒式後部座

リリースレバーベゼル

基準不適合発生箇所

リリースレバー

可倒式後部座席において、バックレストのリリースレバーベゼルの形状が不適切なため、シートベルトプリテンショナーが作動した際に、当該ベゼルに加わる負荷が過大となり、リリースレバーが破損し、バックレストの固定機能が損なわれるものがある。そのため、バックレストが意図せず倒れるおそれがある。

全車両、後部座席バックレストのリリースレバーベゼルを対策品に交換する。

識別 : リリースレバーベゼルブラケットに黄色ペイントを塗布する。
