改善箇所説明図

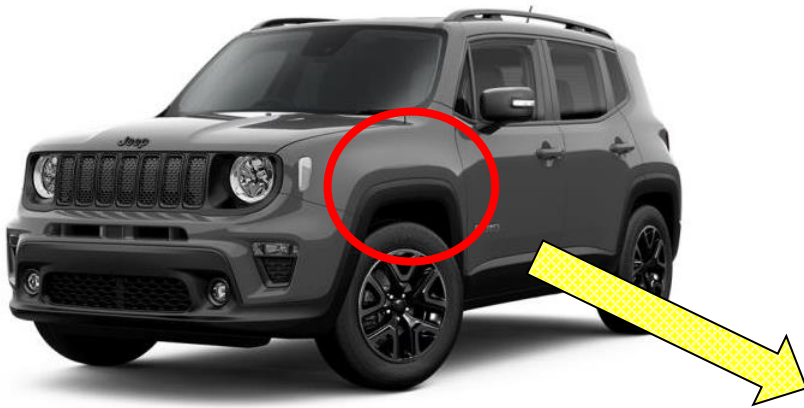
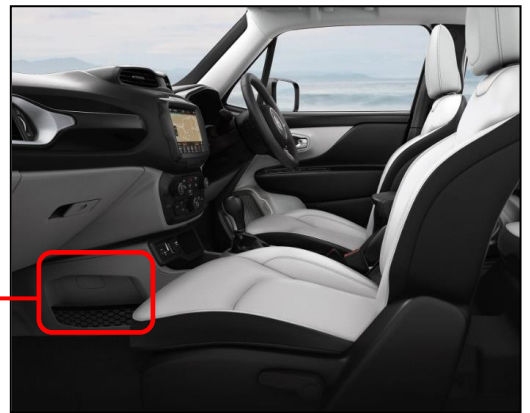
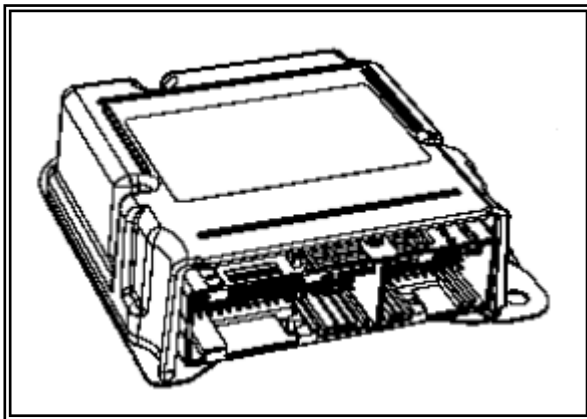
フロアコンソール内部

エアバッグコントロールモジュール

基準不適合発生箇所

エアバッグコントロールモジュールのプログラムが不適切なため、イベントデータレコーダー等のエアバッグ情報の読出しを行うと、エアバッグコントロールモジュールの制御プログラムが意図せず書き換えられてしまうことがある。そのため、エアバッグ等の乗員保護装置が適正に作動しないおそれがある。

全車両、エアバッグコントロールモジュールのプログラムを対策プログラムに書き換える。

: 対策部位を示す

識別 : 助手席側ドアロックストライカー上部固定ボルト頭部に黄色ペイントを塗布する
