改善箇所説明図

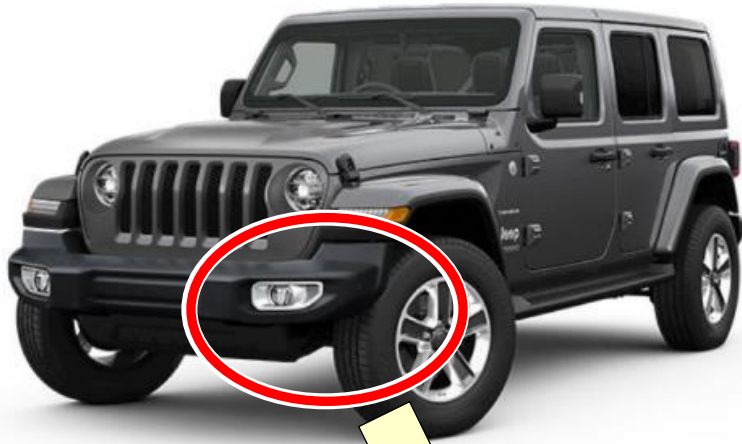
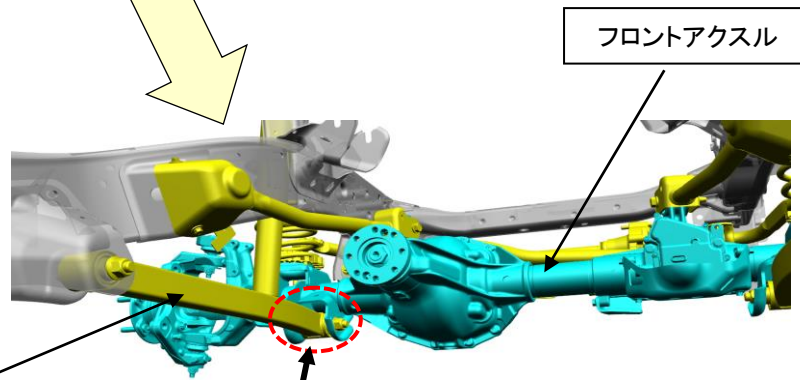
左フロントロアコントロールアーム

フロントアクスル

注: 交換部位を示す

基準不適合部位

(左フロントロアコントロールアームブラケット)

フロントアクスルにおいて、製造機器の設定が不適切なため、左フロントロアコントロールアームブラケットの溶接が不十分なものがある。そのため、走行振動等により当該ブラケットが破損し、最悪の場合、当該ブラケットがフロントアクスルから外れて走行不能になるおそれがある。

全車両、左フロントロアコントロールアームブラケットを点検し、溶接が不適切な場合はフロントアクスルを良品に、フロントロアコントロールアームを新品に交換する。

識別 : フロントアクスルの左側フロントロアコントロールアームブラケット取付部に黄色ペイントを塗布する。
