改善箇所説明図

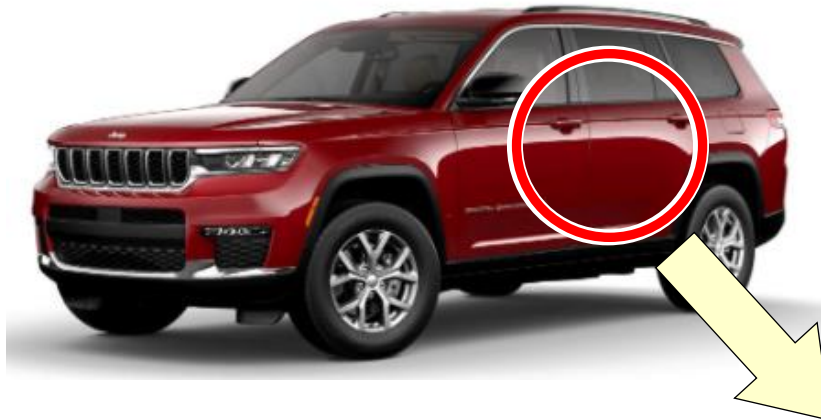
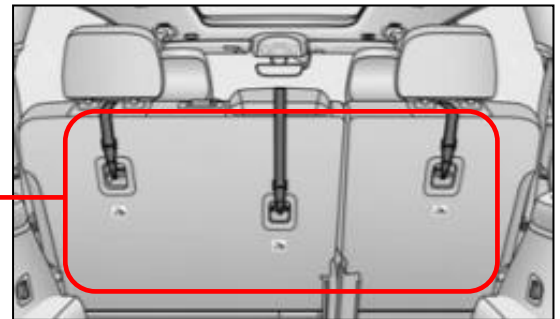
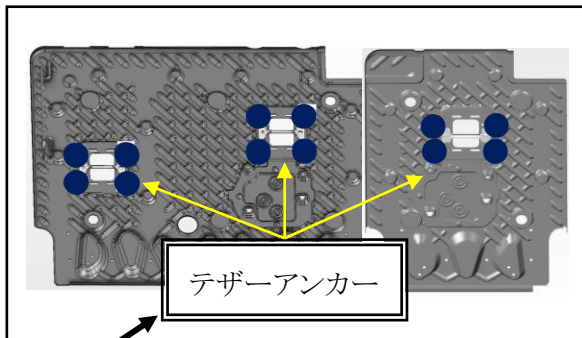
後部座席

シートバックフレーム

テザーアンカー

基準不適合部位

後部座席のシートバックフレームにおいて、製造管理が不適切なため、チャイルドシートを固定するテザーアンカーの溶接が不足しているものがある。そのため、テザーアンカーの固定強度が不足し、チャイルドシートが適切に固定できないおそれがある。

全車両、シートバックフレームにおけるテザーアンカーの溶接状態を点検し、溶接が不足している場合は、シートバックフレームを良品に交換する。
