# 改善箇所説明図

備考:本件は、平成24年04月27日付け、届出番号「外-1840」にてリコール届出を行ったものですが、対象範囲外から不具合が発生したため、対象範囲を拡大するとともに、改善措置方法を見直し、改めてリコール届出を行うものです。

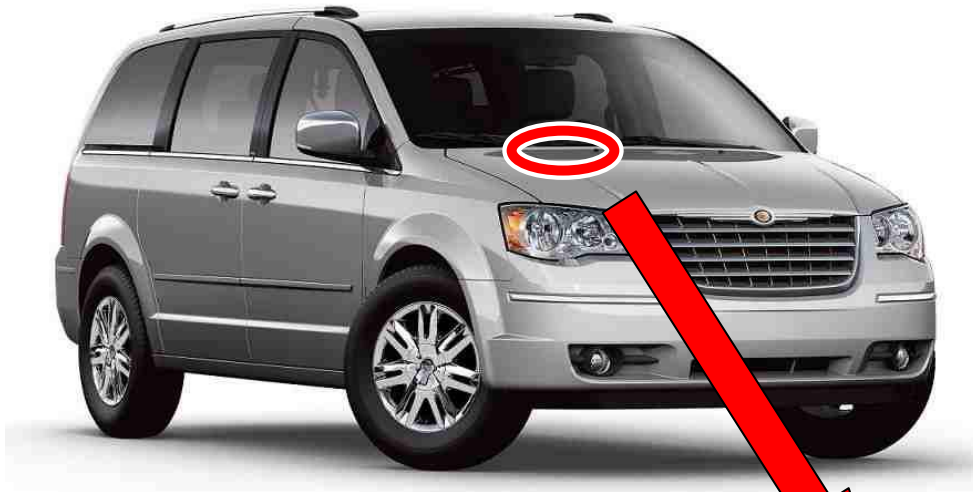
イグニッションキーシリンダ

- ①イグニッションキーシリンダにおいて、“ON”位置の節度が弱いものがある。そのため走行中にイグニッションキーに触れるとキーポジションが“ON”から“ACC”へ動き、エンジンが停止してしまうおそれがある。
- ②改善措置を行ったイグニッションキーシリンダにおいて、“ON”位置の節度が強すぎるものがある。そのため、イグニッションキーの操作性が悪いおそれがある。

全車両、イグニッションキーシリンダを対策品に交換する。

識別 : 運転席のドア・ドアキャッチ固定ボルト(上部左側)頭部に黄色ペイントを塗布する。
