改善箇所説明図

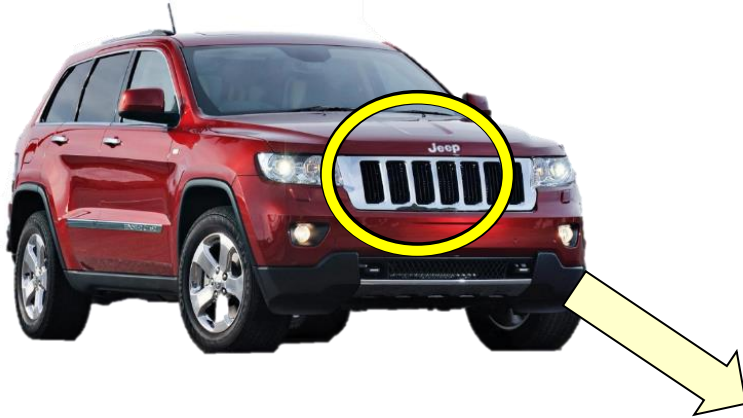
オルタネータ

基準不適合発生箇所

電気装置において、オルタネータの設計が不適切なため、整流器の電気容量が不足しているものがある。そのため、整流器が発熱し、そのままの状態で使用を続けると、整流器が損傷してバッテリーに電源が供給できず、警告灯が点灯し、最悪の場合、走行中にエンジンが停止し、再始動できなくなるおそれがある。

全車両、オルタネータを対策品に交換する。

: 交換部品を示す
