改善箇所説明図

本届出については、平成 26 年 05 月 30 日リコール届出の「外-2040」において、改善内容が不十分であったため、再度対策を実施するものです。

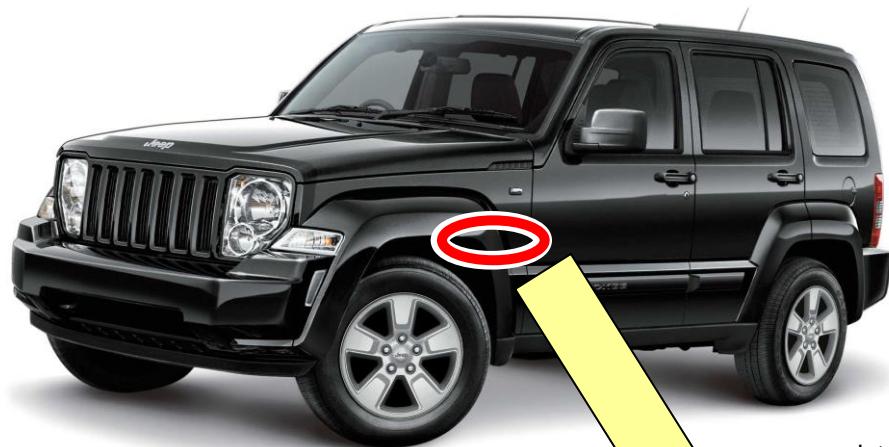
基準不適合発生箇所

乗員保護装置制御モジュールにおいて、制御プログラムが不適切なため、過大な電気負荷がかかった場合にアクティブ・ヘッドレスト用の電子回路が破損することがある。そのため、追突による衝撃を受けた際に、アクティブ・ヘッドレストが作動しないおそれがある。

全車両、乗員保護装置制御モジュールを対策品と交換する。

: 交換部品を示す

識別 : 左側後部ドアロックストライカ下部固定ボルト頭部に黄色ペイントを塗布する。
