改善箇所説明図

助手席用エアバッグインフレータ

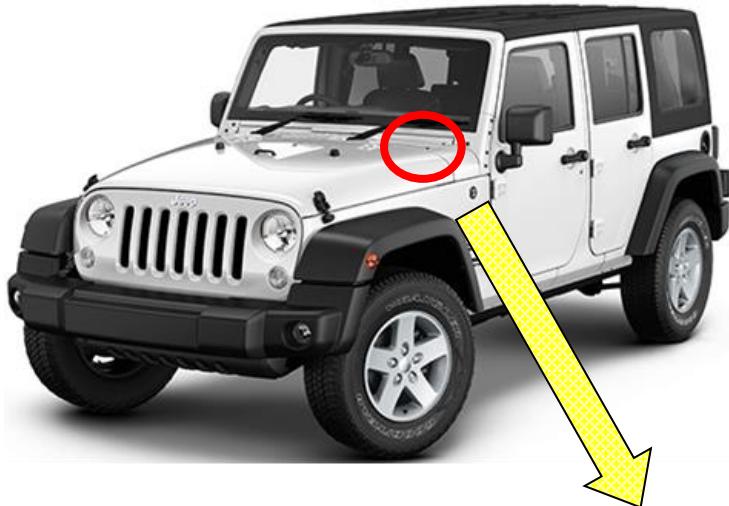
助手席用のエアバッグのインフレータ(膨張装置)において、ガス発生剤の吸湿防止が不適切であった場合、高い湿度の環境下で大きな温度変化を繰り返すと、ガス発生剤が劣化することがある。そのため、エアバッグ展開時にインフレータ容器が破損するおそれがある。

全車両、助手席用エアバッグのインフレータを対策品と交換する。
なお、対策品の準備に時間を要することから、まずは全ての使用者に対しダイレクトメールにより連絡し、対策品が準備できた段階で再度連絡し、交換作業を行う。

: 交換部品を示す

識別 : 運転者席側ドアロックストライカー下部固定ボルト頭部に黄色ペイントを塗布する。
