改善箇所説明図

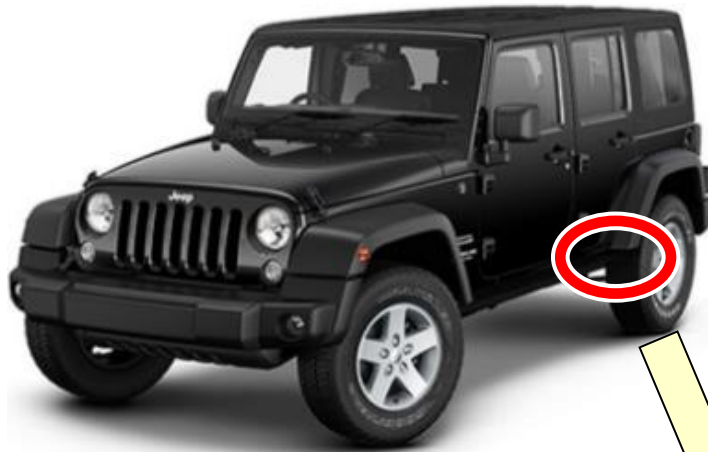
左リア下回り

アンダーボディアダーレール

基準不適合発生箇所

後部座席を固定するためのアンダーボディアダーレールにおいて、製造工程の管理が不適切なため、防錆コーティングが施されていないものがある。そのため、当該レールが腐食し、後部座席の取付強度が低下して、後部座席を確実に固定できなくなるおそれがある。

全車両、アンダーボディアダーレールに打刻されている管理番号を確認し、対象となる車両は、アンダーボディアダーレールに防錆コーティングを施す。

識別 : 対策後のアンダーボディアダーレール外表面に黄色ペイントを塗布する。
