改善箇所説明図

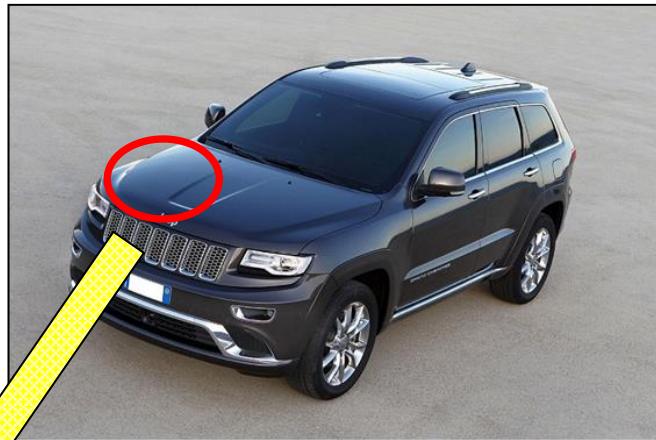
エンジルーム内

燃料ポンプリレー

基準不適合部位

エンジルーム内の燃料ポンプリレーにおいて、材料選定が不適切なため、熱により発生した物質が端子に付着することがある。そのため、リレー内部で接触不良が発生し、燃料ポンプが停止して、最悪の場合、走行中にエンジンが停止するおそれがある。

全車両、燃料ポンプリレーを対策品に交換する。
