改善箇所説明図

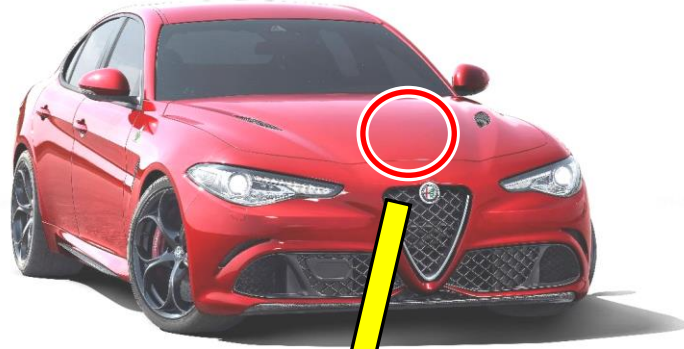
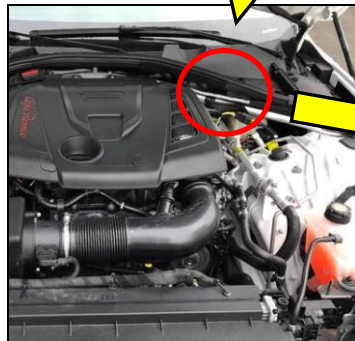
ブレーキ・システム・モジュール

基準不適合発生箇所

ブレーキシステムモジュール(BSM)の制御プログラムが不適切なため、アダプティブクルーズコントロール(ACC)を使用した走行状態において、ブレーキペダルを踏んでも、アダプティブクルーズコントロールが解除されないことがある。そのため、意図しない加速が発生し追突事故に至るおそれがある。

全車両、ブレーキシステムモジュール(BSM)の制御プログラムを対策プログラムに書き換える。
