改善箇所説明図

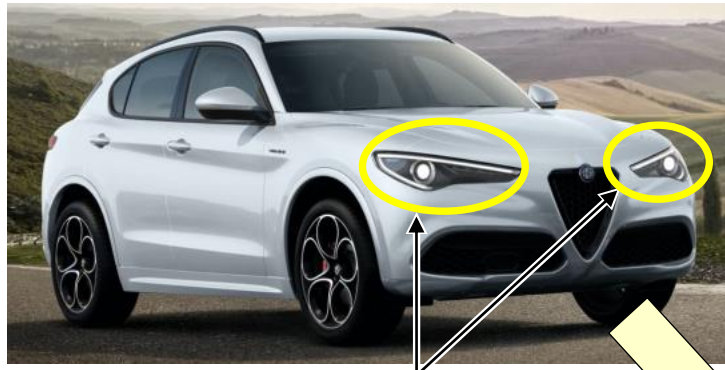
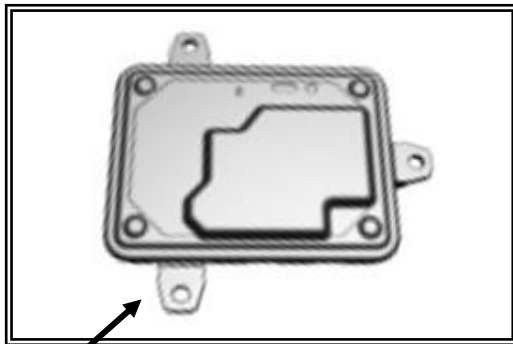
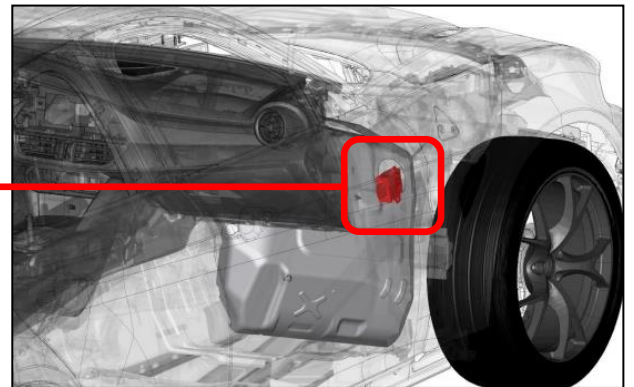
基準不適合部位

アダプティブヘッドライト

ヘッドライトコントロールユニット

注: 対策を施す部位を示す

アダプティブヘッドライトを制御するヘッドライトコントロールユニットにおいて、製造管理が不適切なため、ヘッドライトセンサーのキャリブレーションが適正に実施されていないものがある。そのため、車両の積載状態により、光軸が適正に修正されず、前照灯に係る保安基準第 32 条に適合しないおそれがある。

全車両、ヘッドライトコントロールユニットに、ヘッドライトセンサーに関わるキャリブレーションを実施する。

識別 : 運転者席側ドアロック・ストライカ付近に当該リコールの識別ステッカを貼付する
